HEALTH AND SAFETY
AUTHORITY

الممارسة الجيدة في مكان العمل الأيرلندي

دراسات حالة للممارسة الجيدة المريحة في أيرلندا

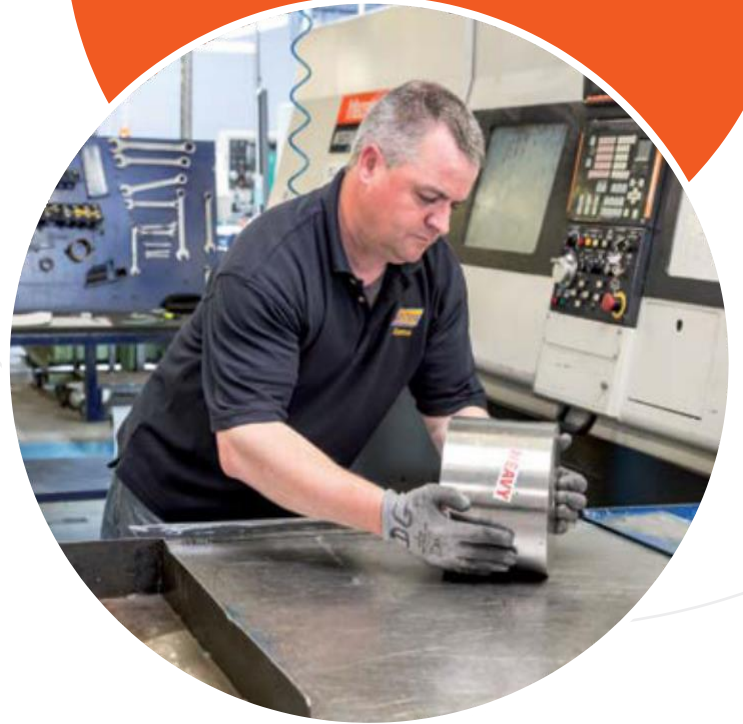
قبل: المشغل يرفع البليت يدويا من جدول التدرج

تركز دراسة الحالة الحالية على تحميل البليت المعدنية في جهاز التصنيع باستخدام الحاسب الآلي. السابقة لإدارة المخاطر المريحة، تم إحضار البليت المعدنية غير المهترئ على عربة ورشة عمل ليتم تحميلها في آلة التصنيع باستخدام الحاسب الآلي. ثم تم نقل البليت يدوياً من العربة إلى طاولة المسرح، لاستيعاب الفرق في الارتفاع من العربة إلى القادرة. ثم تم رفعه يدوياً من الطاولة إلى جهاز التصنيع باستخدام الحاسب الآلي.

وسلط التقييم الضوء على خطر غير مقبول للإصابة في الظهر عند رفع البليت المعدنية التي يمكن أن تزن 130-20 كجم والوصول إليها وتحميلها وتفريغها.

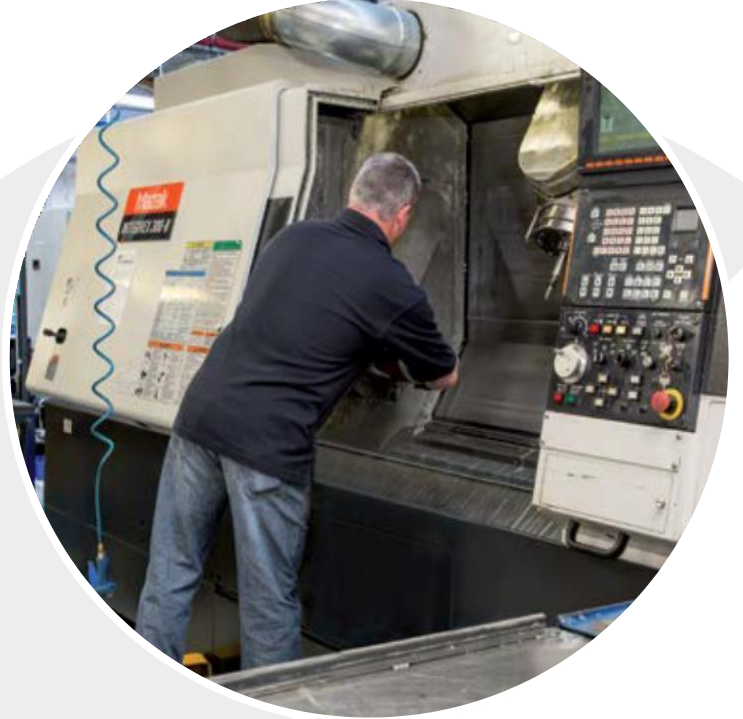
قبل: عامل التشغيل يدويا نقل مجموعة الفواتير إلى جهاز CNC

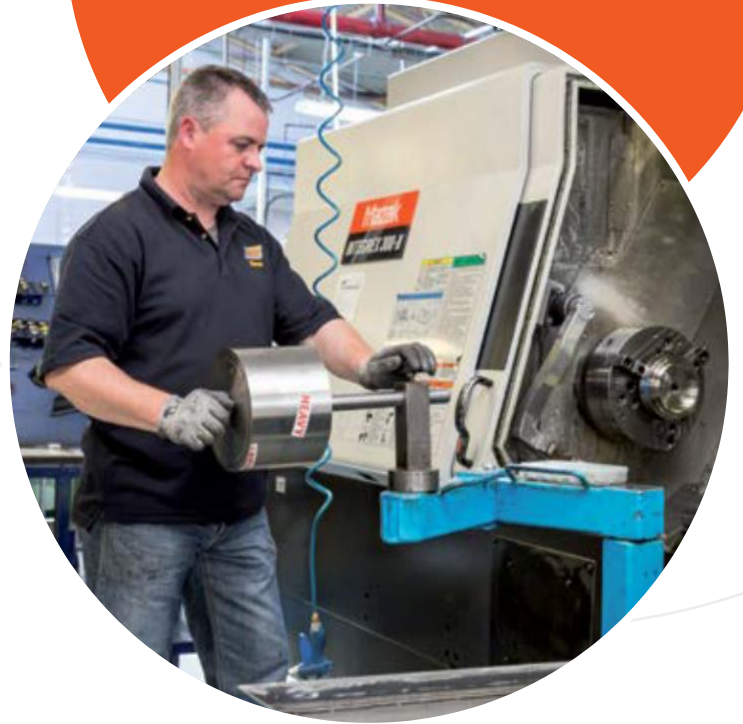
بعد: يستخدم عامل التشغيل محمل البليت المهندس المخصص لنقل البليت إلى جهاز CNC

تم إصلاح لودر البليت المهندسة المخصصة على الأرض في كل مركز آلة التصنيع باستخدام الحاسب الآلي، وتم تدريب جميع المشغلين على استخدامه. وأضيفت الوحدات إلى نظام الصيانة الوقائية لفحص النزاهة الدوري.

شراء ديفراق رتبت لبائع المواد لتوريد أي البليت أكثر من 6 بوصات في القطر مع حفرة 1 بوصة حفر في المركز. هذا هو لتسهيل البيك اب من قبل شوكة على محمل البليت.

تم إصلاح لودر البليت المهندسة المخصصة على الأرض في كل جهاز CNC centre، وتم تدريب جميع المشغلين على استخدامه. ومنذ التدخل، انخفض خطر إصابة المشغلين أثناء تحميل وتفريغ البليت المعدني انخفاضاً كبيراً. أيضاً، يتم القضاء تماماً على خطر إصابة المشغلين من سحب جهاز الاصطياد المحمول على العربة المستخدمة سابقاً. وأخيراً، فإن خطر إصابة مهندسي الخدمة الذين يغيرون أحياناً تشاكس هو أيضاً انخفاض كبير.

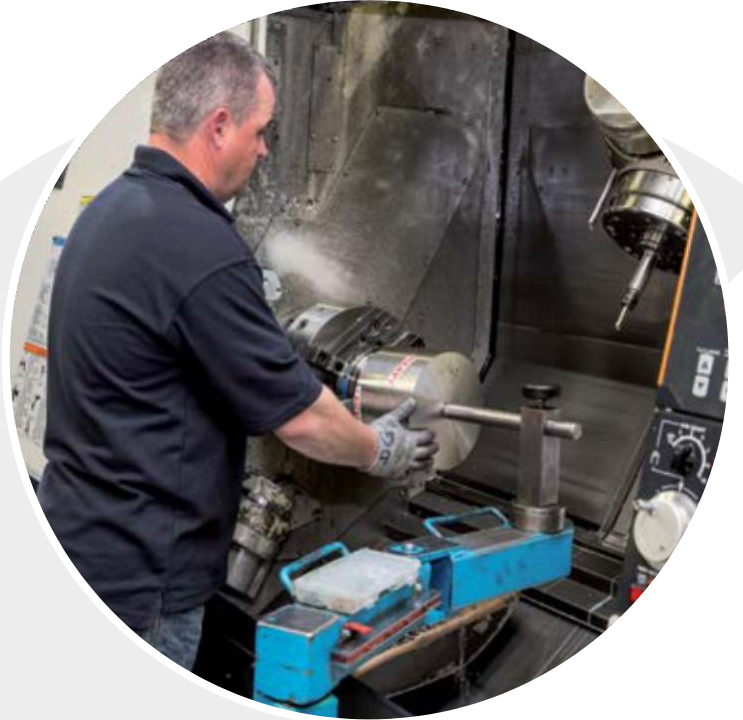
بعد: يستخدم عامل التشغيل محمل البليت المهندس المخصص لنقل البليت إلى جهاز CNC

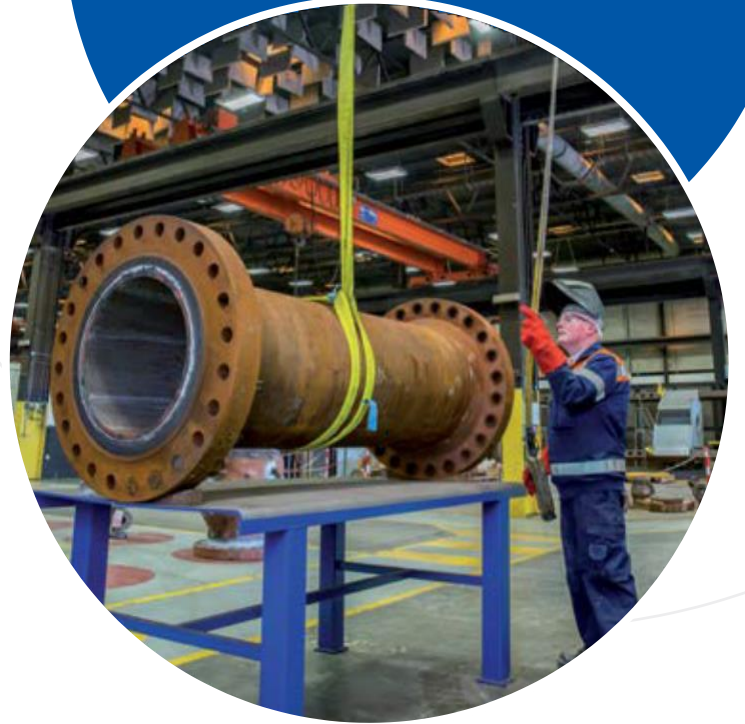
قبل: المشغل تدوير الأنابيب باستخدام رافعة النفقات العامة

في ورش العمل المركزية، تحتاج الأنابيب ذات سمك الجدار 2" وقطر يصل إلى 30 بوصة إلى اللحام. في النظام الحالي الأنابيب تقع على مقاعد البدلاء أو الوقوف ويجب رفعها مع الرافعات لتدويره إلى مواقع العمل المقبل. وهذا يتطلب ما يصل إلى 64 انقطاع لحام للسماح للأنابيب أن تكون استدارة. هذا هو عليق من أن القسم يجري ملحومة في الموضع الصحيح. ومع ذلك، غالبا ما يكون اللحام في وضع حرج - خاصة على الأنابيب الأكبر.

أدى النظام الحالي إلى موقف حرج مستمر لحام عند أنابيب لحام تصل إلى قطر 30 بوصة. وكان اثنين من لحام لتغيير الموقف مرارا وتكرارا لحام محيط الأنابيب. ثم كان لا بد من تشغيل الأنابيب عدة مرات، في كثير من الأحيان ما يصل إلى 64 التناوب في غضون فترة 3 أيام. كان مطلوبا من لحام لكراتش، وخطر إصابات الحروق عند العمل تحت اللحام، وكان أيضا أن يميل عبر الجزء العلوي من الأنابيب.

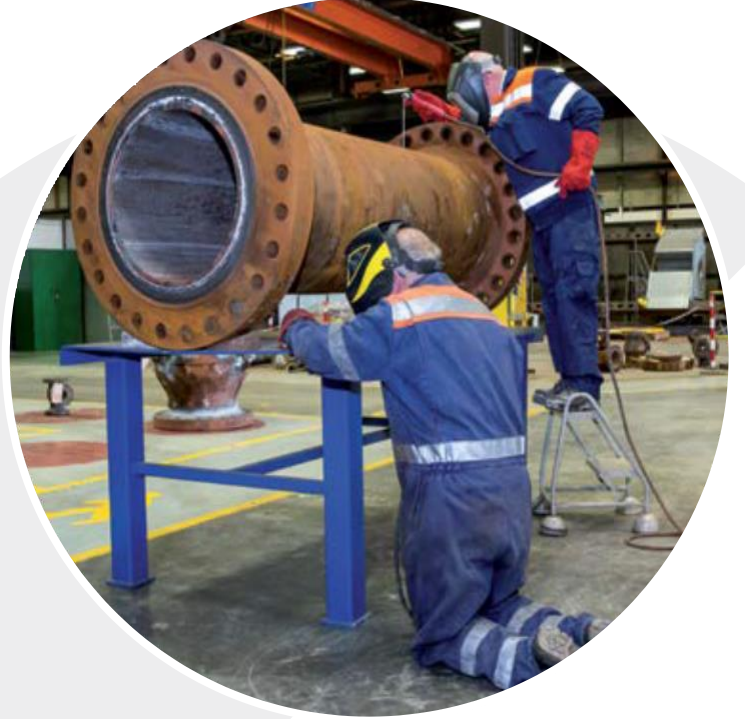
قبل: المشغلين تنفيذ أعمال اللحام مع الحفاظ على مواقف محرجة

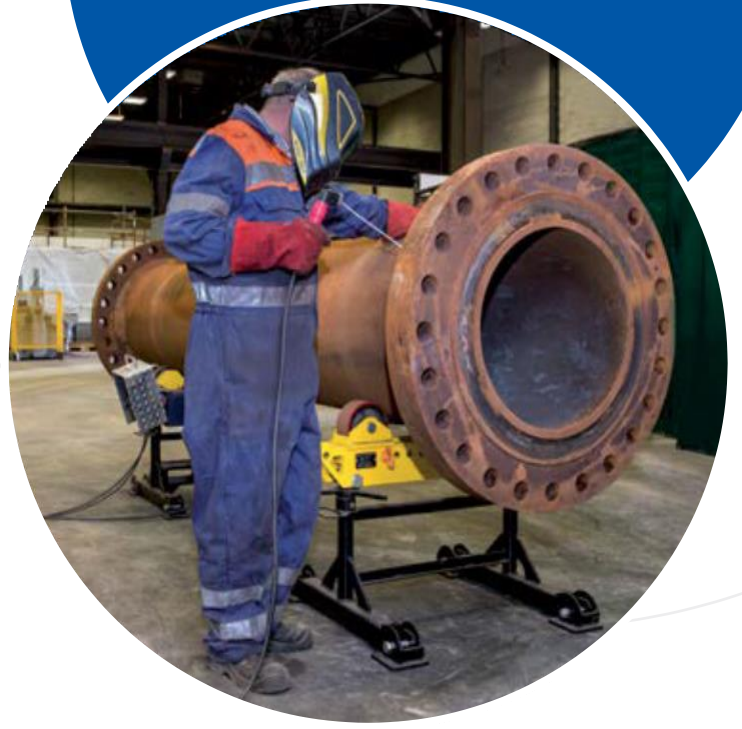
بعد: بكرات في موقف للسماح للمشغل للحفاظ على موقف جيد في حين weldin الأتانيب

وكانت التغييرات المتفق عليها هي استخدام المعدات (البكرات) التي استخدمت لأغراض أخرى في المعايير. بكرات لديها:

◆ تباعد عجلة قابل للتعديل لتناسب أقطار الأنابيب المختلفة

◆ ارتفاع قابل للتعديل

◆ حامل واحد مزود بمحرك بحيث يمكن تشغيل الأنبوب

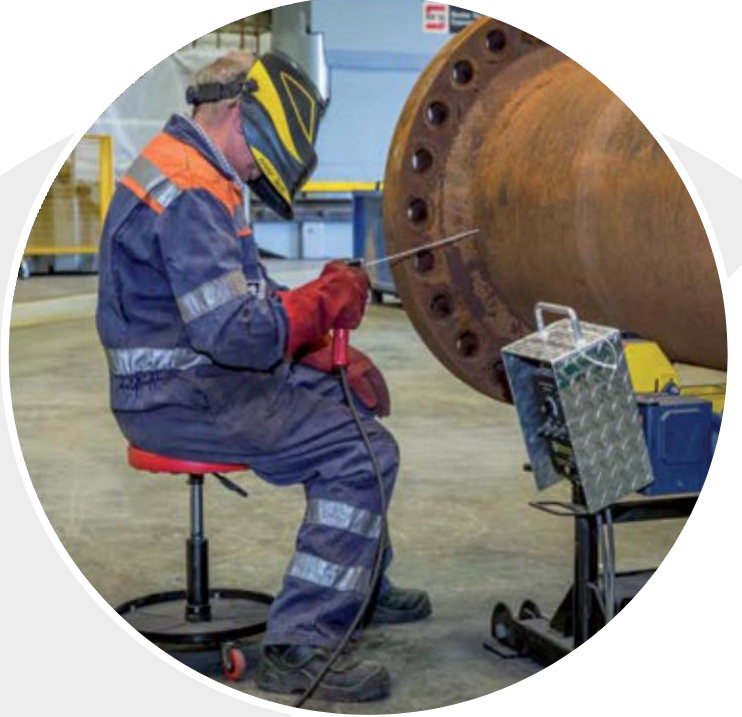
بعد: استخدام نظام الأسطوانة الجديد يسمح للمشغلين بالتناوب من الوقوف إلى الجلوس أثناء اللحام.

واتفق على أن جميع التغيير على التوالي من أطوال الأنابيب التي يتعين ملحومة على المدرجات الأسطوانة الأنابيب. تم تدريب اللحامات وتعليمهم في استخدام نظام الأسطوانة الجديد بما في ذلك استخدام جهاز التحكم عن بعد قلاده. تم تحقيق الألفة لحام المعنية.

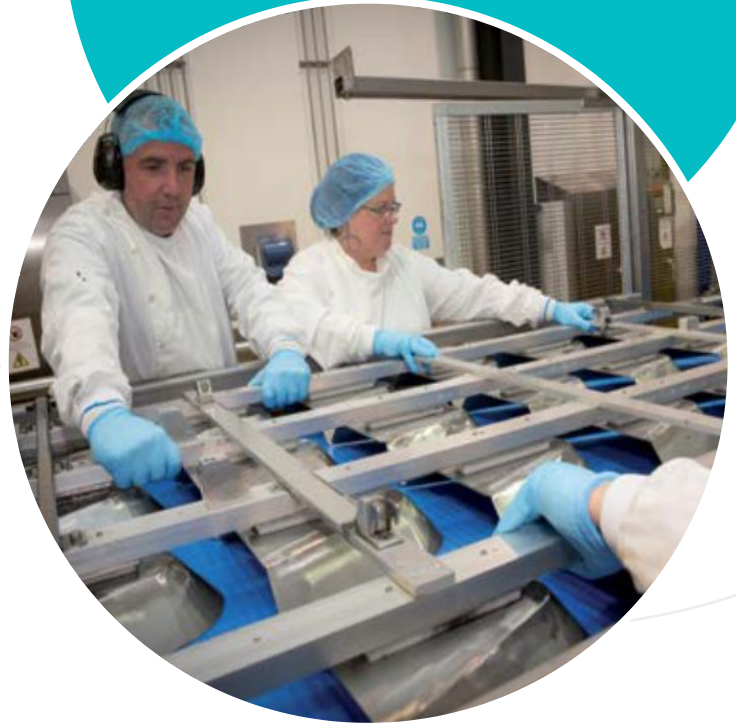
قبل: رفع الفريق من قبل ثلاثة عملاء لنقل رئيس الموقف

- ◆ وضع الرأس تحميل الوزن ثقيلة جدا (بين 45kg و 55kg).
- ◆ تحميل ضخمة جدا
- ◆ رفع الحمل فوق ارتفاع الكتف

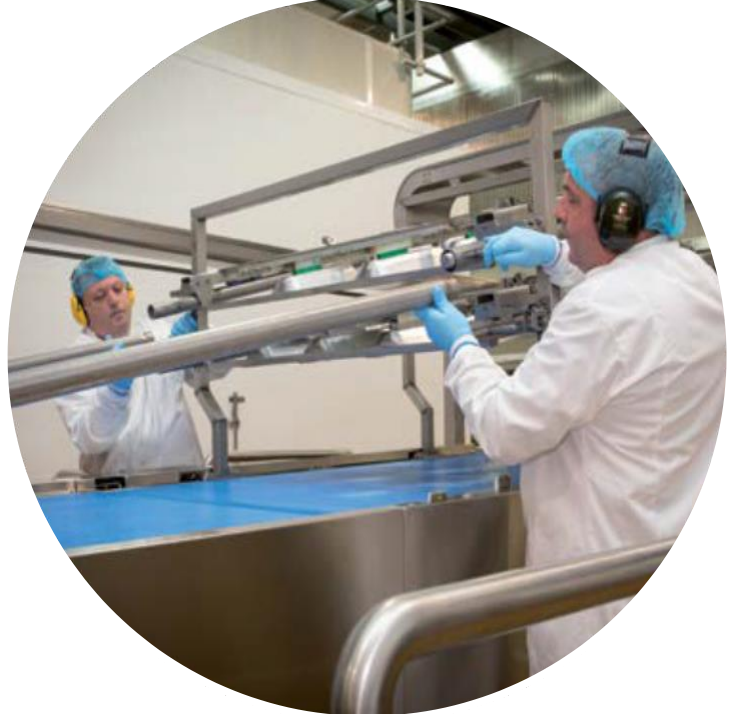
بعد: اثنين من النشاط تغيير رئيس الموقف

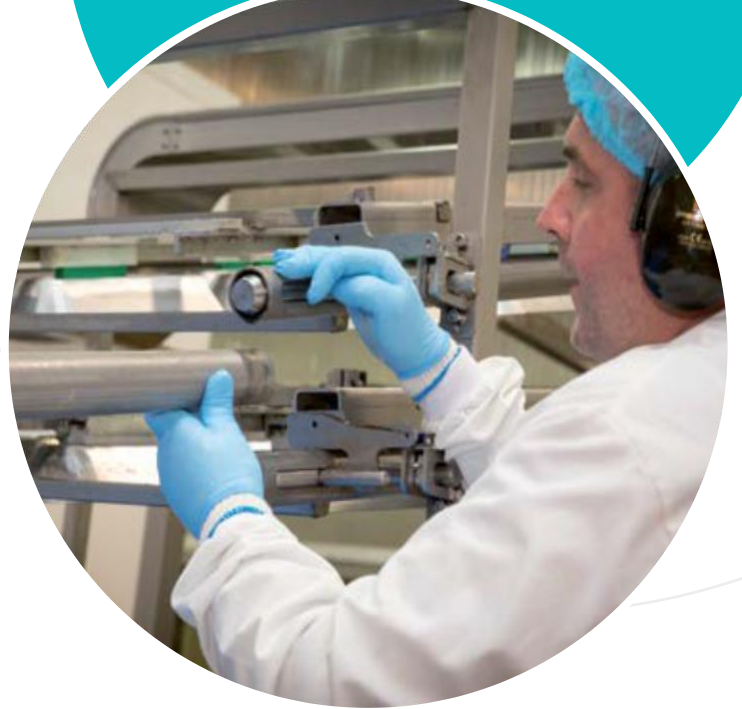
بعد: المنطوق النشرات لقطات للسماح لنقل رئيس الموقف

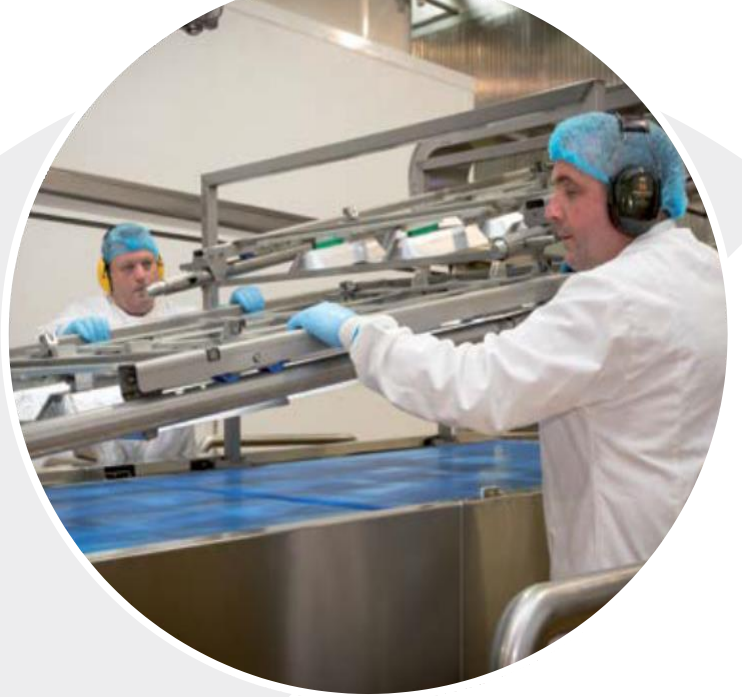
بعد: نظام المتداول يسمح رئيس الموقف للفة على الخط

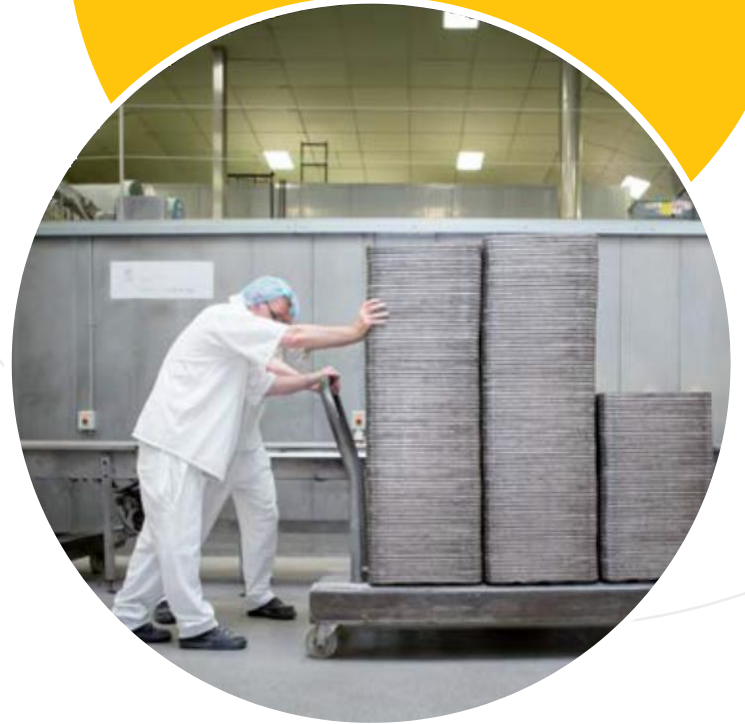
قبل: اثنين من النشطاء دفع عربات التي تجرها الدواب الثقيلة التي تحتوي على صواني الخبز

- ◆ الجهد البدني لدفع عربات التي تجرها الدواب الثقيلة شاق جدا
- ◆ قوة رفع كبيرة مطلوبة لنقل عربات التي تجرها الدواب إلى موضعها
- ◆ المواقع محرجا لطوية أثناء تحديد المواقع من عربات التي تجرها الدواب
- ◆ وزن الحمل (أي عربات التي تجرها الدواب مع صواني الخبز) ثقيل جدا
- ◆ عدم الوصول في بيئة العمل في عربات التي تجرها الدواب بأمان

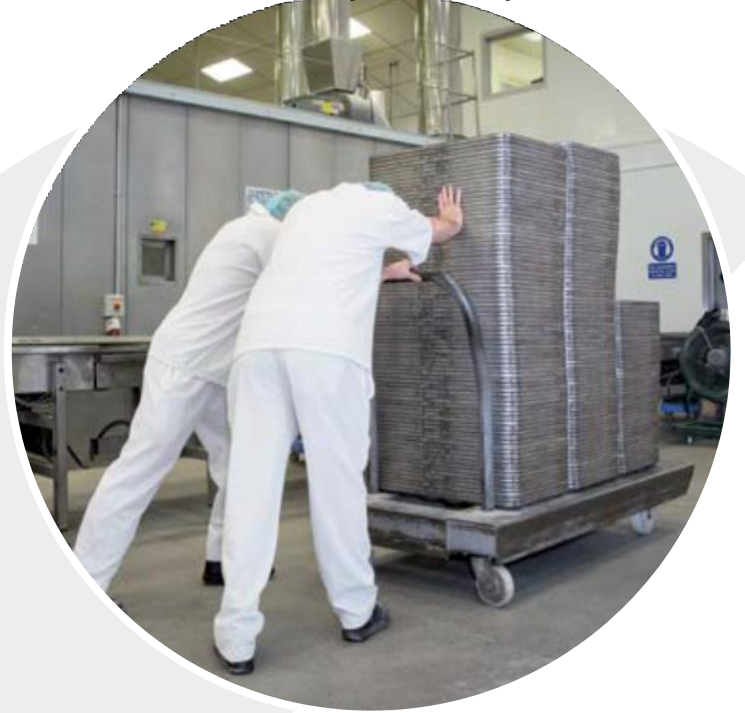
قبل: اثنين من النشطاء دفع عربات التي تجرها الدواب الثقيلة التي تحتوي على صواني الخبز

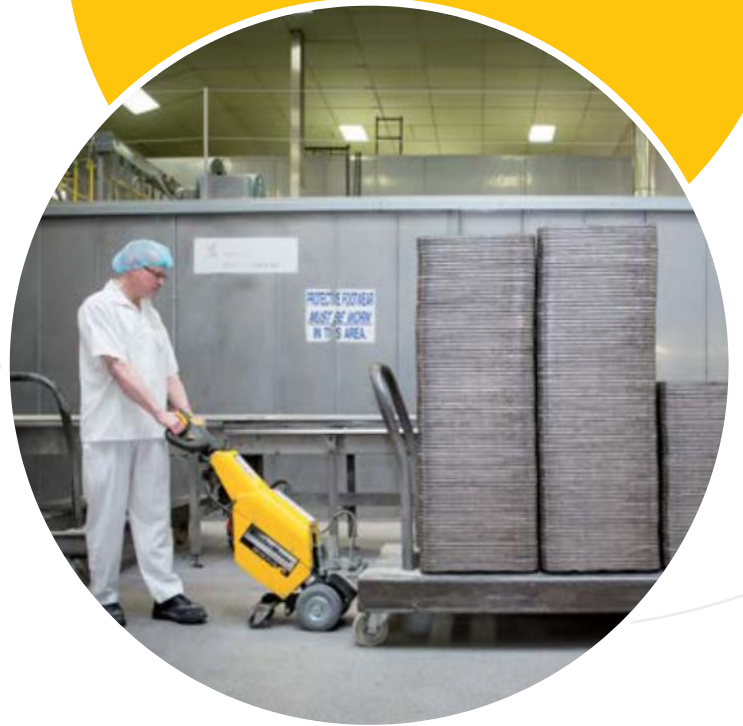
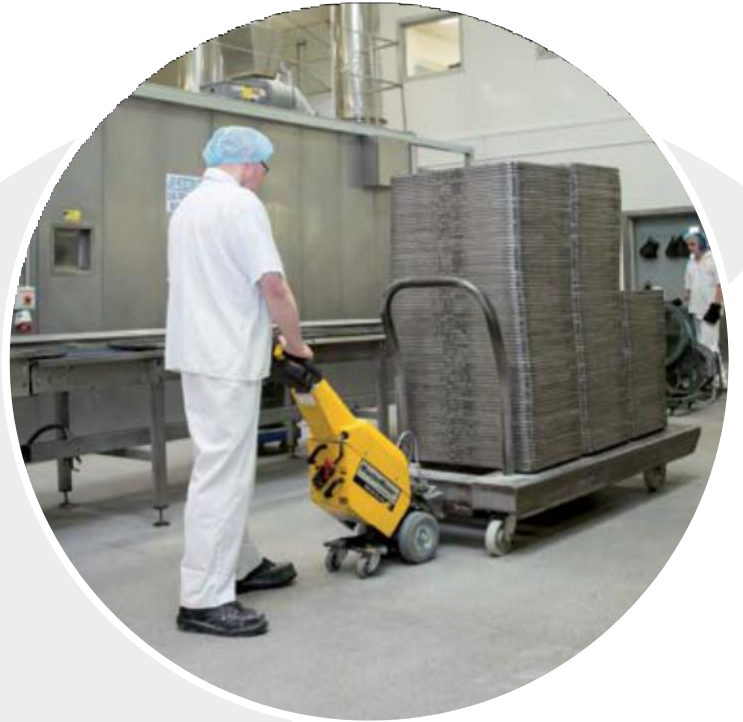
بعد: تظهر صورتان عميلا واحدا يحرك الصواني باستخدام شد على عربات التي تجرها الدواب

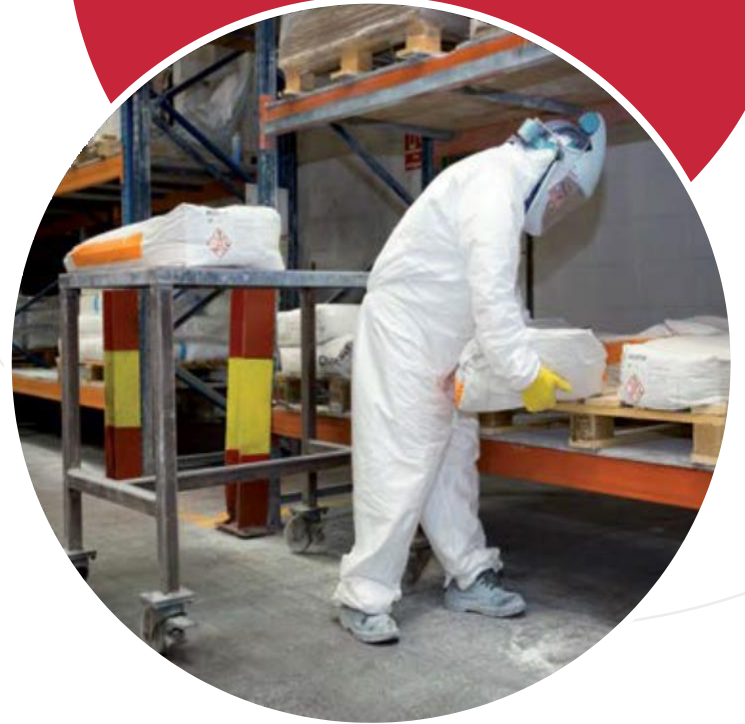
قبل: المنطوق يرفع حقيبة يدويا من موقع تخزين في المناطق قبل مزيج ويضعها على عربة

- ◆ رفع فوق ارتفاع الكتف وتحت ارتفاع الركبة
- ◆ موقف منحرف عند رفع بعيدا عن الجسم
- ◆ وزن الحمل ثقيل جدا (25 كجم)
- ◆ النشاط البدني مضنية جدا

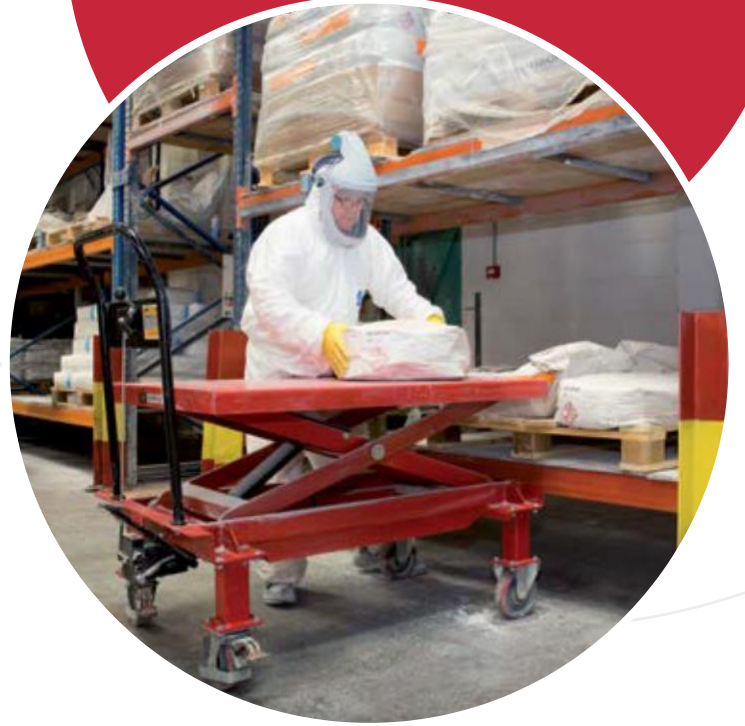
بعد: حقيبة الشرائح المنطوق على طاولة رفع مقص

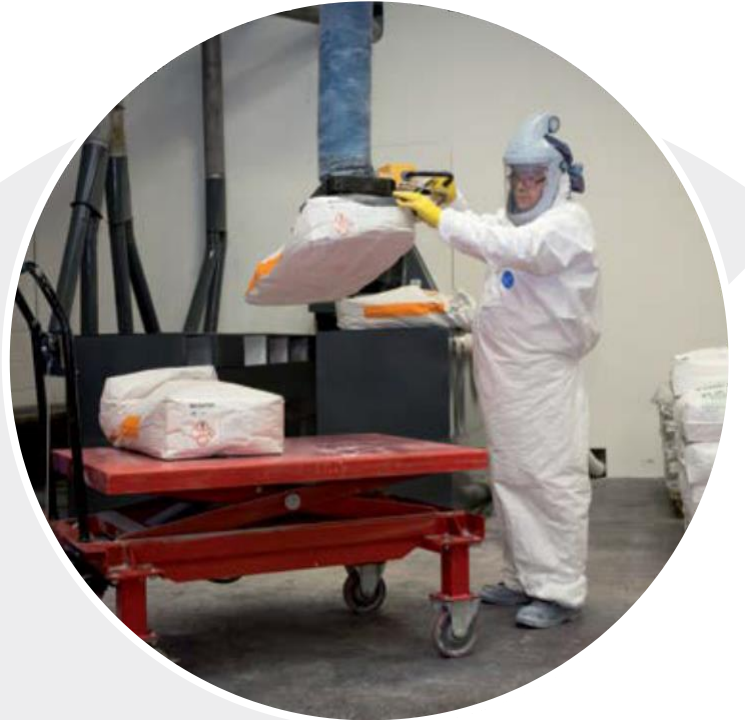
بعد: المنطوق يستخدم رافع فراغ السلطة لنقل حقيبة
